PLAN GENERAL MUNICIPAL VILLAVA / ATARRABIA

PLAN URBANÍSTICO MUNICIPAL TEXTO REFUNDIDO

Catálogo

PLAN URBANO MUNICIPAL: CATÁLOGO

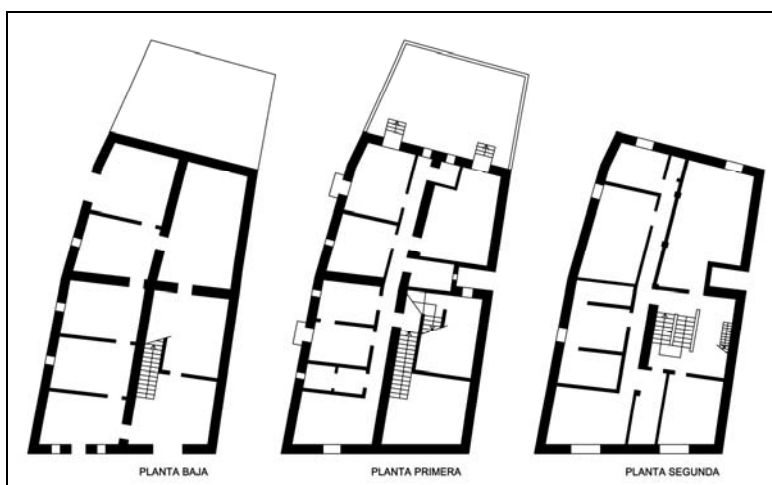
Plantas Baja, Primera y Segunda

Está construido sobre, al menos, tres parcelas preexistentes de origen medieval, y detrás de la interesante portada renacentista del acceso principal, existe un amplio zaguán con doble altura, del que arranca una ancha escalera de un solo tramo que nos conduce a la planta noble. Desde esta planta otra escalera, más ajustada en sus dimensiones, asciende a la planta segunda en la que se encuentra una vivienda, y desde ella se accede al impresionante desván situado en la bajocubierta del edificio.

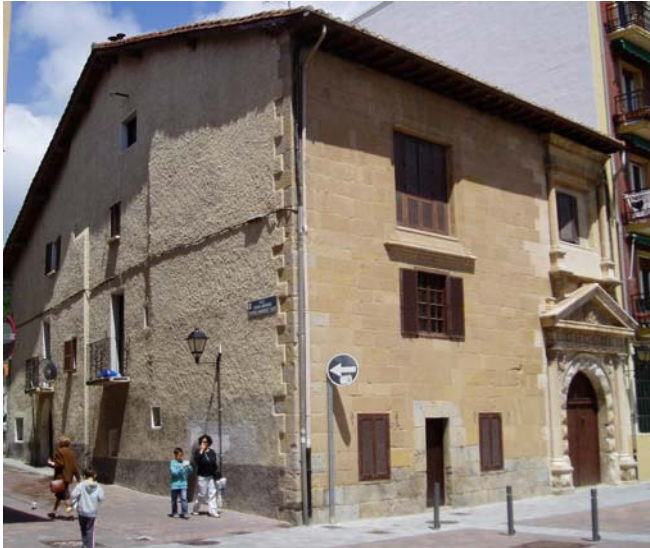
Fotografías:

Este edificio constituye un interesante ejemplo de *vivienda palaciega urbana renacentista*, construida a mediados del siglo XVI.

En la fachada renacentista se encuentra una gran portada, situada excéntricamente, en el lote derecho de los dos que configuran el edificio sobre la calle Mayor, ordenando una fachada asimétrica.

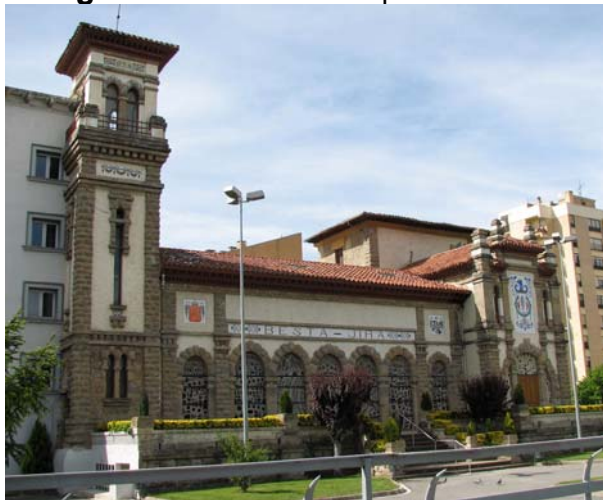
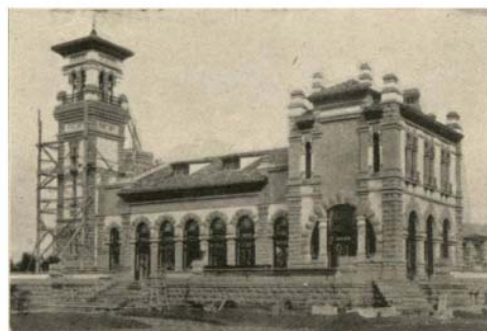
Fotografía: La foto de la izquierda es de 1911, durante su construcción.

La ampliación del edificio incorporó la Villa de Serapio Huici en su extremo suroeste.

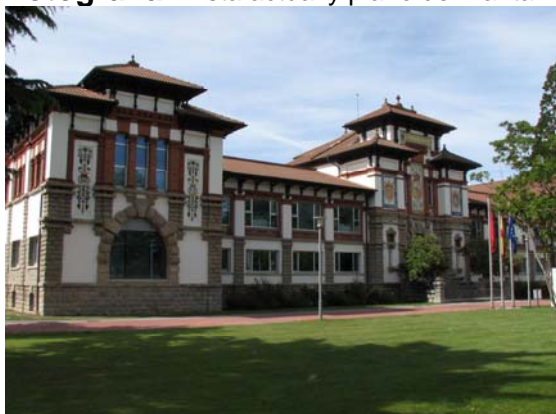
Fotografía: Vista actual y plano de Planta Baja después de la reforma del 2003

El edificio fue objeto de una importante reforma, y ampliación en su parte trasera, en el año 2003, llevada a cabo por los arquitectos P.G. Burguera, C. Aznárez, J.J. Herrera, E. Iriarte, A. Ainciburu.

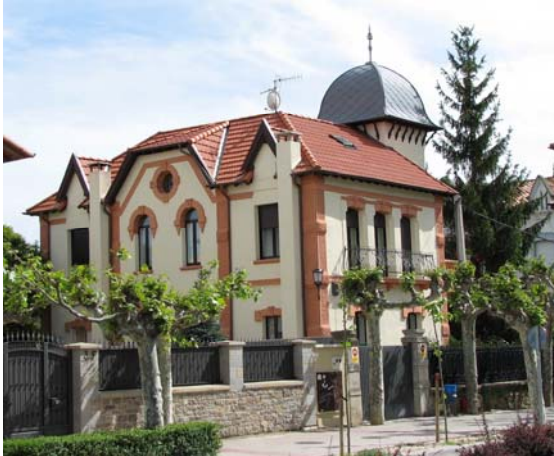
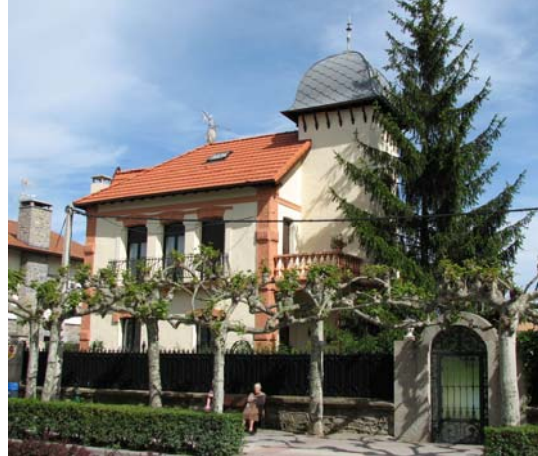
Fotografía:

Construcción ecléctica con influencia afrancesada, habitual a principios del siglo XX.

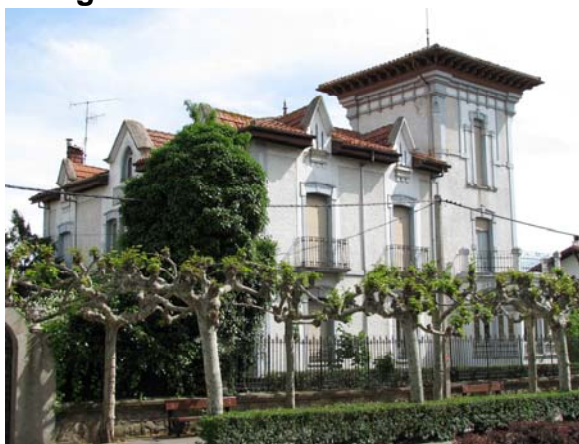
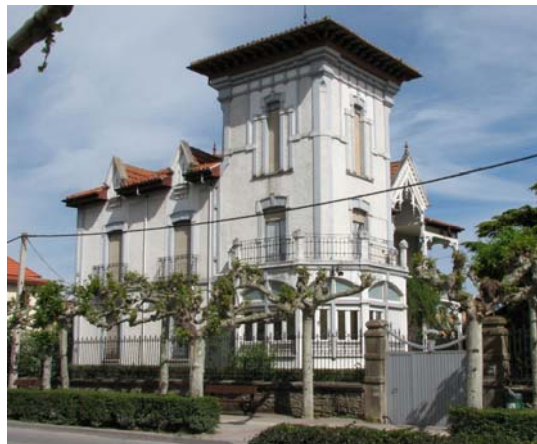
Fotografía:

En la composición de la fachada principal, orientada al suroeste, destaca la esbelta galería, a modo de solana.

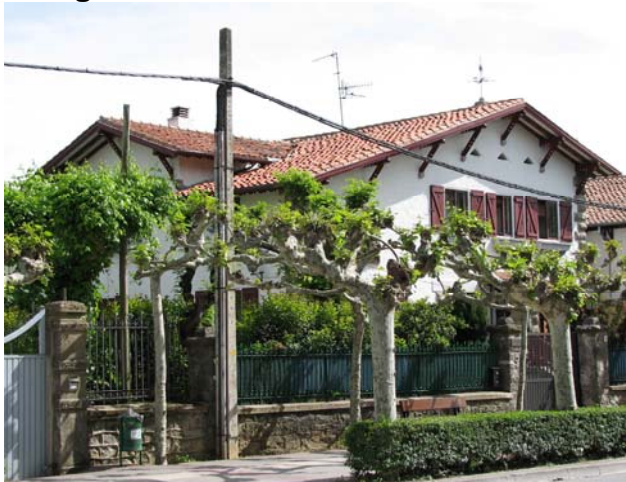
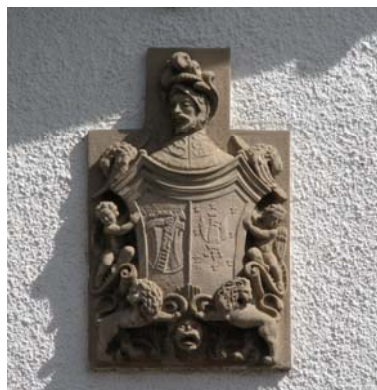
Fotografías:

Villa de estilo regionalista. En estas villas de la avenida Serapio Huici se valora el conjunto urbanístico de principios del siglo XX, con arquitecturas representativas de los diversos estilos de la época.

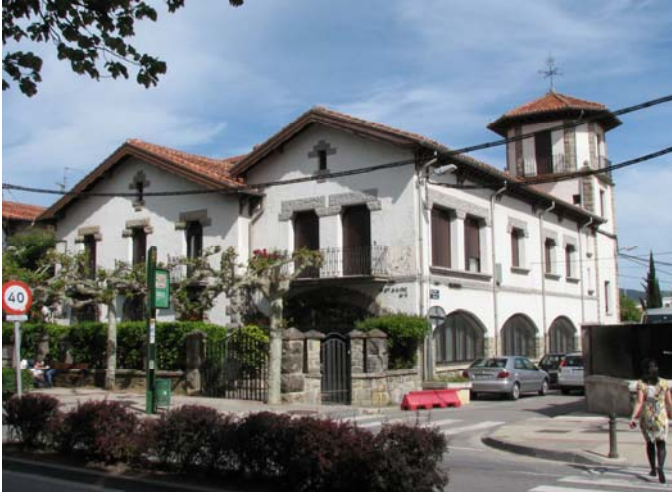
Fotografía:

Villa de estilo ecléctico con detalles regionalista. En estas villas de la avenida Serapio Huici se valora el conjunto urbanístico de principios del siglo XX, con arquitecturas representativas de los diversos estilos de la época.

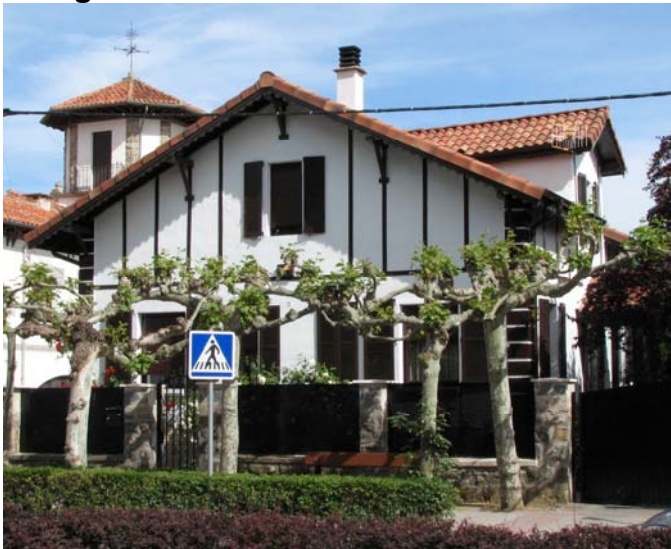
Fotografía:

Villa en estilo regionalista. En estas villas de la avenida Serapio Huici se valora el conjunto urbanístico de principios del siglo XX, con arquitecturas representativas de los diversos estilos de la época.

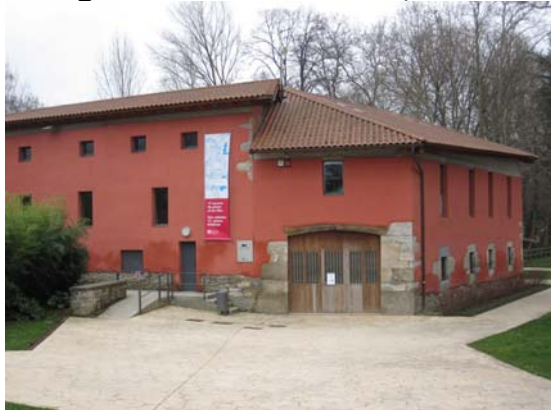
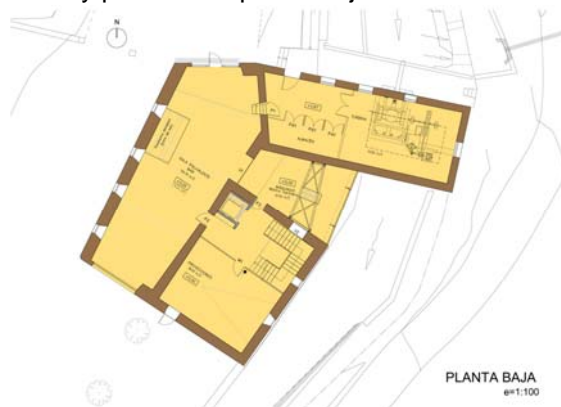
Fotografía: Vista en 2015, después de su reforma y plano de la planta baja

La rehabilitación de 2010 fue llevada a cabo por Chocarro y Urmeneta/Arquitectos.

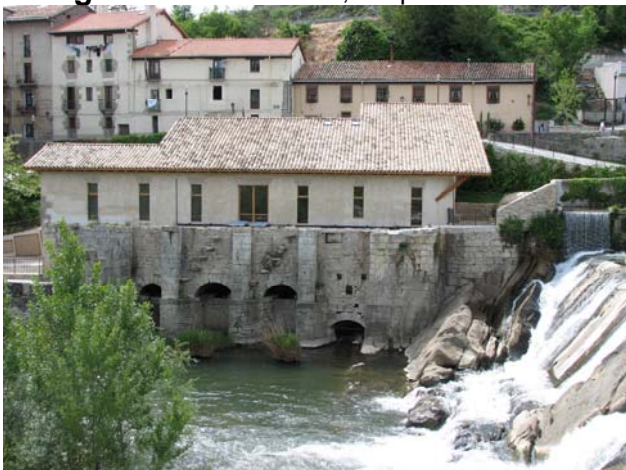
Fotografía: Vista en 2015, después de su reconstrucción

Edificio reconstruido en 2006, cuando se reconvirtió en centro socio-cultural vinculado al Parque Fluvial de la Comarca de Pamplona

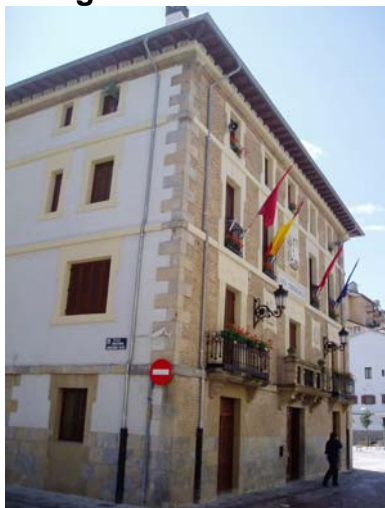
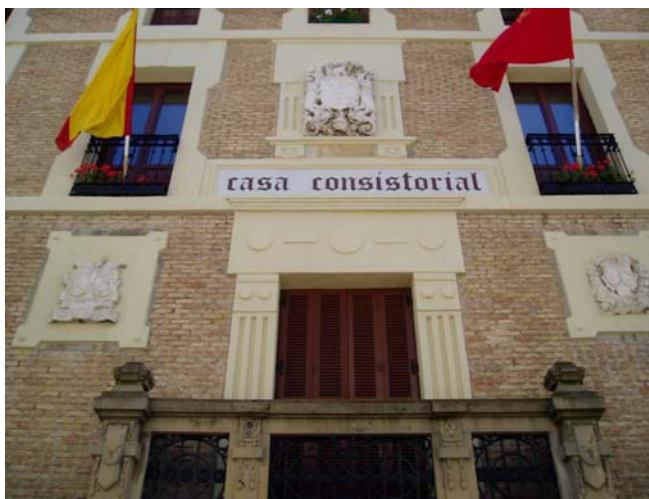
Fotografías:

Palacio urbano del siglo XVIII, Casa Enseña, adquirido por el Ayuntamiento en 1916 y transformado en Casa Consistorial y escuela de niñas según proyecto del arquitecto Mariano Arteaga. Posteriormente ha tenido sucesivas reformas en su uso como Casa Consistorial.

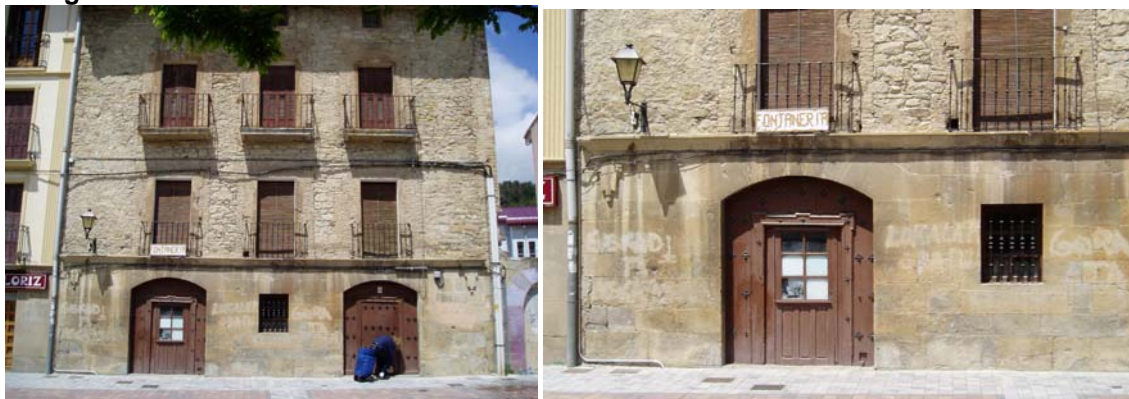
Fotografías:

Casa palaciega del siglo XVIII con planta baja de piedra de sillería con dos huecos simétricos rematados en arcos rebajados, tipo escarzano. Imposta de piedra en remate de la planta baja. Plantas elevadas en mampostería y composición simétrica con tres huecos verticales por planta. Actualmente casa de vecindad

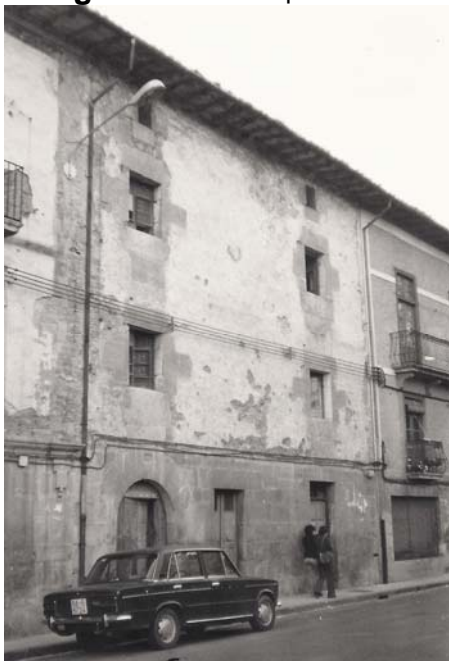
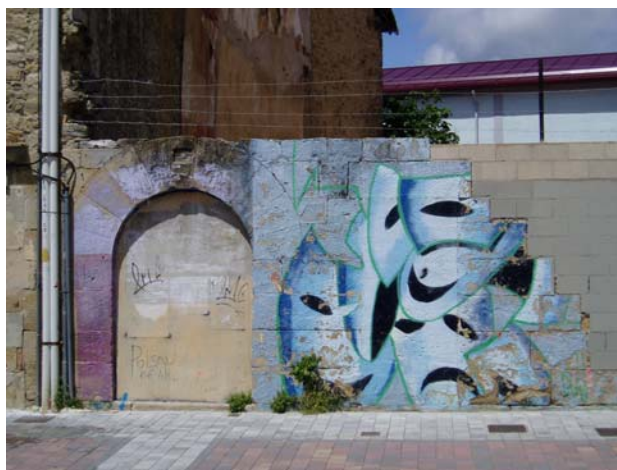
Restos de edificación del siglo XVI con planta baja de piedra de sillería y arco de medio punto. En este edificio se ubicaron el ayuntamiento y la escuela hasta 1917. Hoy solo queda el arco de medio punto.

Fotografías: Foto izquierda en 1980. Derecha restos actuales.

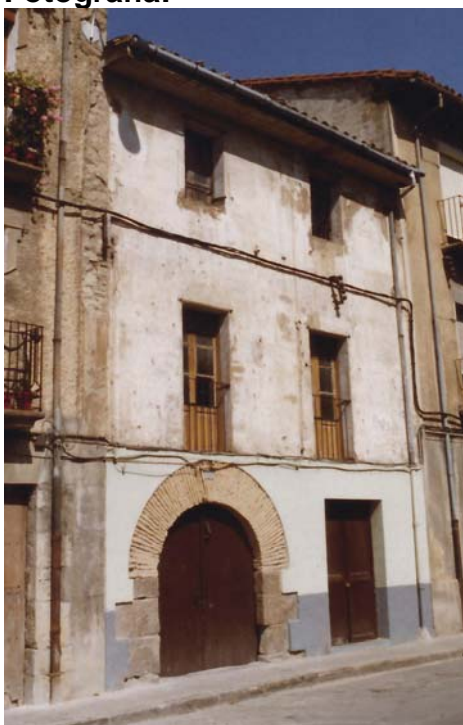
Fotografía:

Prototipo de casa rural característica de la villa. Conserva acceso en arco de medio punto híbrido de sillares de piedra en el zócalo y ladrillo en el arco

Arco de acceso. Dadas sus características constructivas no podrá ser desmontado.

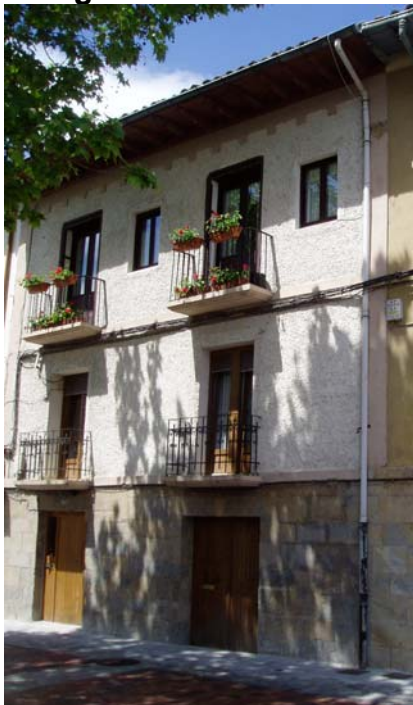
Fotografía:

Casa de vecindad con fachada de plante baja en piedra de sillería y dos plantas elevadas de composición simétrica.

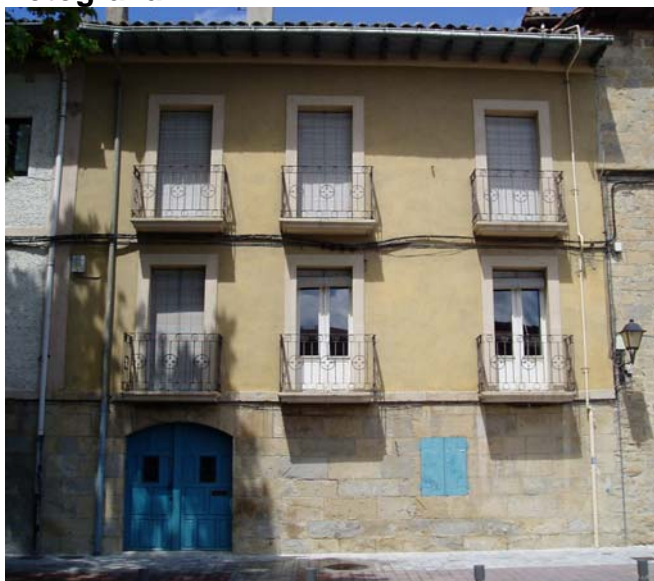
Fotografía:

Casa de vecindad con fachada de planta baja en piedra de sillería, con hueco de acceso rematado en arco escarzano, y dos plantas elevadas revocadas.

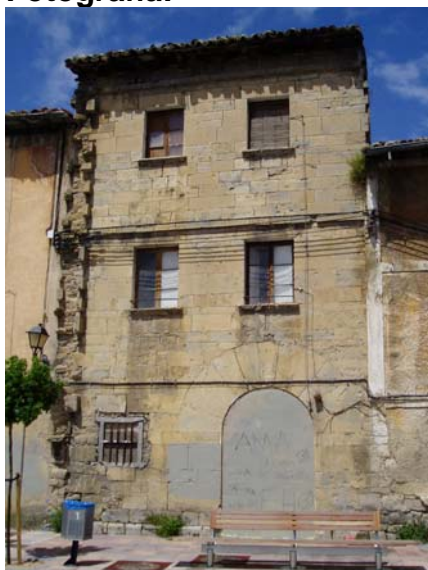
Fotografía:

Fachada en piedra de sillería con arco de acceso de medio punto, e imposta entre la primera y segunda plantas. El edificio de tres plantas tiene una altura notablemente más alta que los colindantes, y existen unas llaves de piedra perpendiculares a fachada en su extremo sur, lo que indica la existencia de una construcción anterior adosada en dicho extremo, posiblemente el portal sur de acceso a la villa en sus primeras fases de desarrollo.

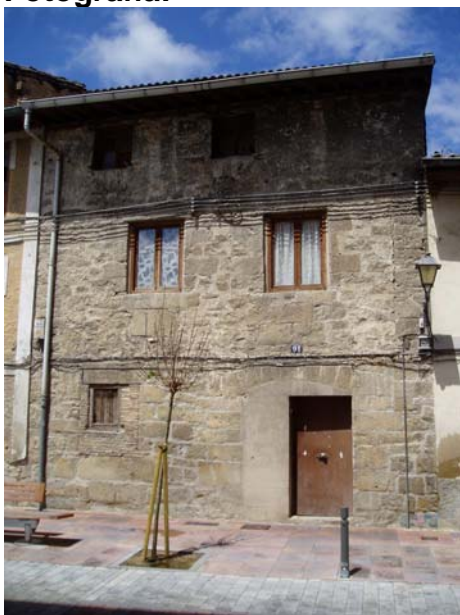
Fotografía:

Fachada de piedra, en sillarejo y mampostería. Arco escarzano en el acceso de planta baja, parcialmente tapiado.

Fachada. Recuperación de arco de planta baja.

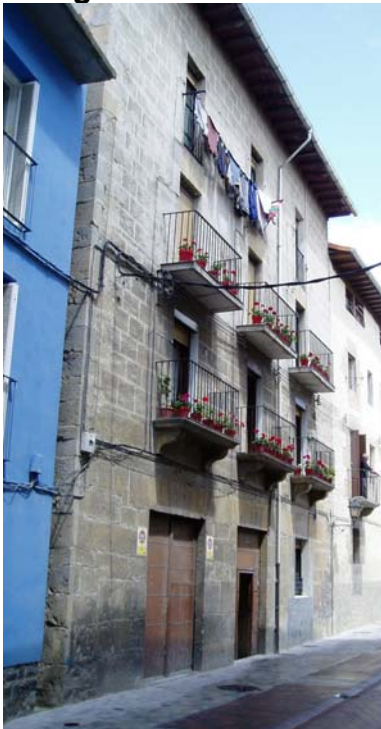
Fotografía:

Planta baja en piedra de sillería con tres huecos en arco adintelado, uno de ellos parcialmente cegado. Plantas elevadas en recubrimiento imitación despiece de sillería. Balcones en planta primera sobre ménsulas.

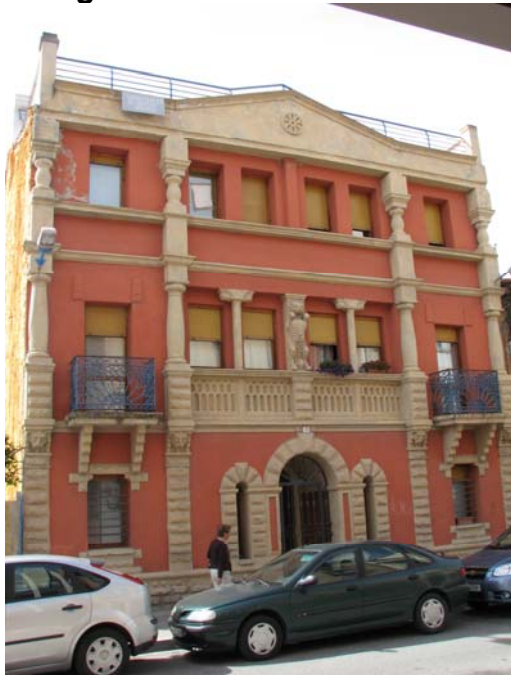
Fotografía:

Curiosa fachada ecléctica de inspiración modernista y numerosos elementos escultóricos en su composición.

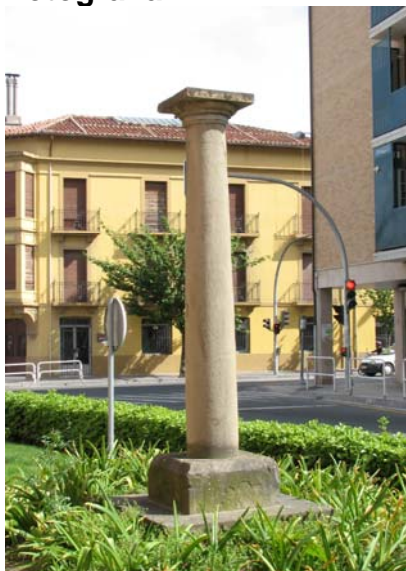
Fotografía:

Desde el siglo XIX hasta la década de 1990, cuando fue trasladado a su situación actual, la columna fue utilizada como base de un crucero de forja de hierro, junto al puente de San Andrés.

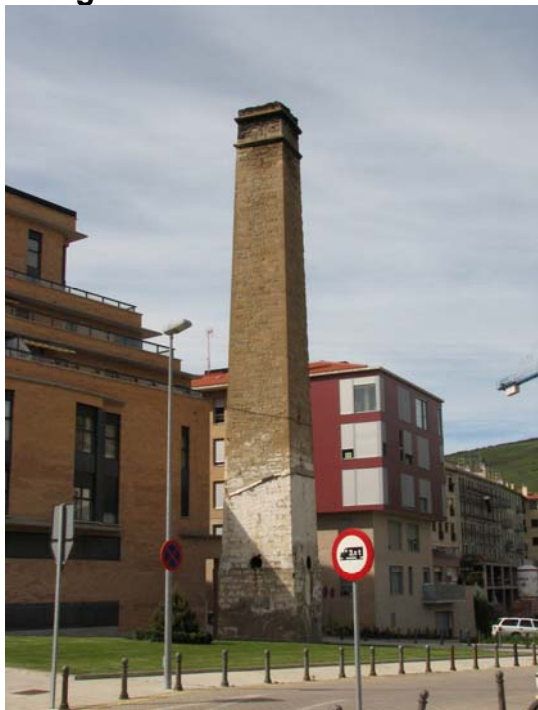
Fotografía:

Está construida con piedra de sillería en las esquinas y sillarejo en el resto. En la coronación dispone de dos cornisas de lajas de piedra que la rematan. Su altura total aproximada es de 24 metros

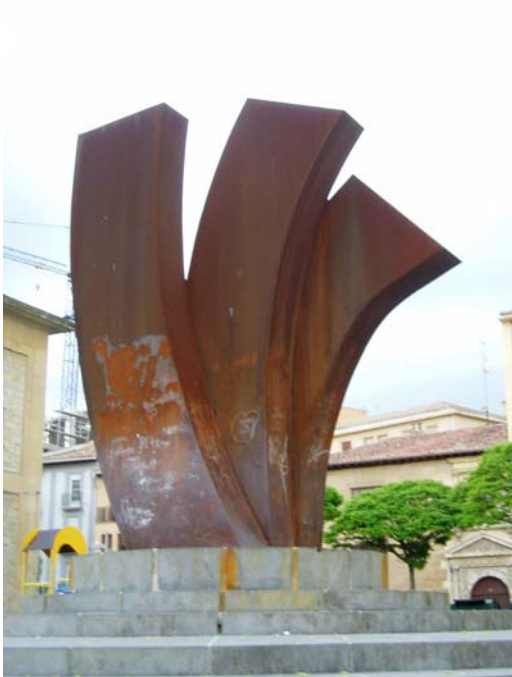
Fotografía:

Descripción:
Autor: Josetxo Santos
Fecha: 1991
Escultura en acero cortén.
